陸災防神奈川県支部

横浜西労働基準監督署長、神奈川労働局労働基準部安全課産業安全専門官、陸災防神奈川県支部事務局長が「荷役作業合同安全パトロール」を実施しました。

令和7年度陸上貨物運送事業年末・年始労働災害防止強調運動(令和7年12月1日～令和8年1月末)の取組みとして令和8年1月27日に荷役作業合同安全パトロールを実施しました。

パトロール先は佐川急便株式会社横浜緑営業所(横浜市瀬谷区目黒町35-1)で、横浜市緑区、青葉区、都筑区(一部地域を除く)を担当地域とする集配拠点であり、車両による荷の積み込み・積卸しがトラックバース(接車場所)で行われています。

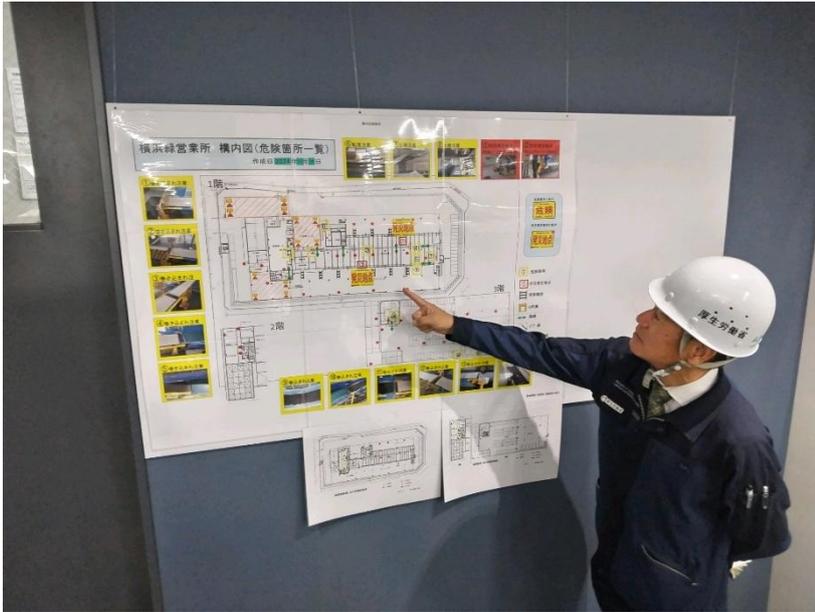
写真番号1

建物1階、2階の図面に危険箇所を一覧として表示

- ① 建物平面図の危険箇所に①②・・・と番号を付けて表示。
- ② 黄色、オレンジの台紙に危険箇所の番号と**事故の型**を記載して、当該場所の写真を台紙に貼る。
- ③ 平面図の周囲に写真を貼り、危険箇所が分かるようにする。

どのような事故の危険があるかを作業者に意識させる事例である。

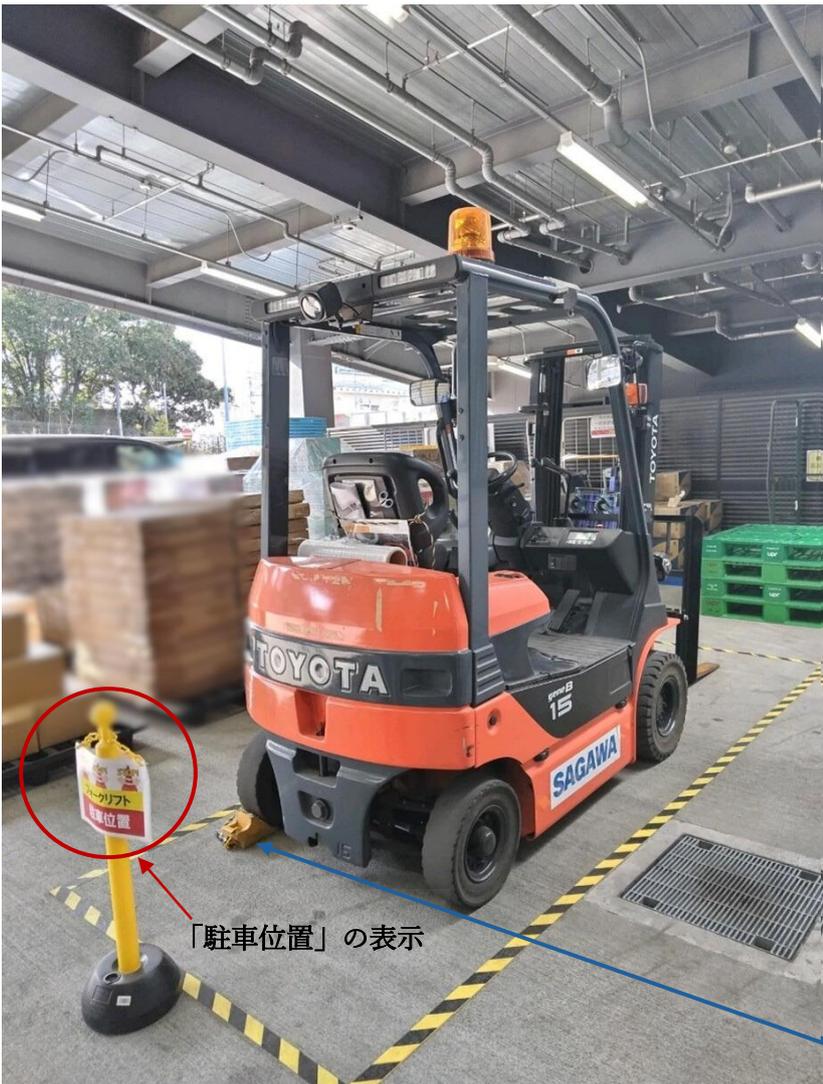
写真番号2

フォークリフト駐車スペースの床面にトラテープを貼り、駐車場所を明示し、定めた場所に駐車することで、荷の置場と明確に区別している。
(整理・整頓も確保できる。)

駐車場所は、ポールを立てて駐車場所であることを周囲に表示している。

フォークリフトのタイヤに歯止めをしている。

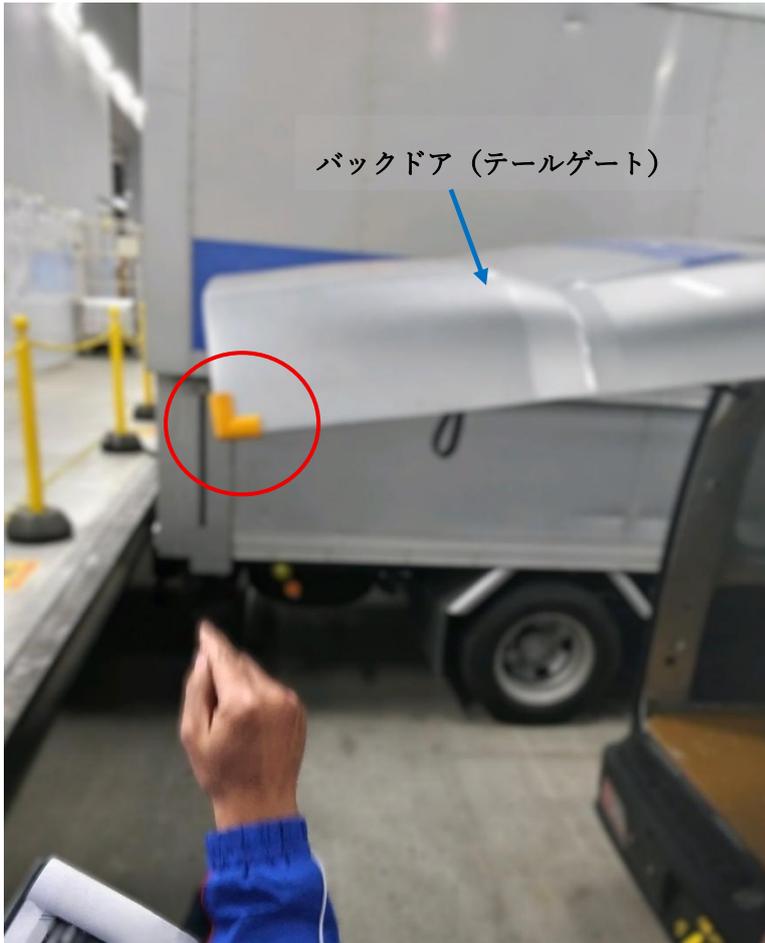
写真番号3

バンのバックドア角に開閉時、開閉中に頭、顔を当ててしまっても負傷しないよう、衝撃を吸収する緩衝材(ゴム、軟性アクリル樹脂等)を取り付けている。手で押すと弾力が感じられた。

写真は軽自動車のバックドアの角に取り付けられた黄色 L 型の緩衝材。

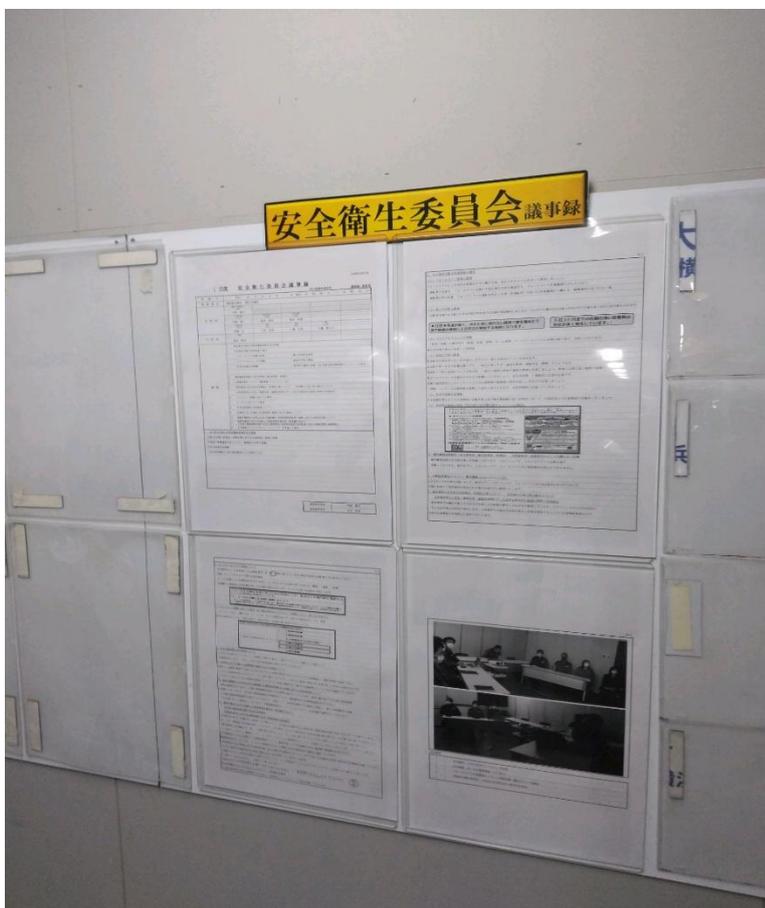
写真番号4

安全衛生委員会の議事録は、詳細な形のもの、営業所内2か所に掲示し、周知している。

掲示することで委員以外にも委員会の内容が伝わりやすくなり、安全衛生委員会への関心が高まり、各職場からの提案や安全衛生活動が活発化するとと思われる。

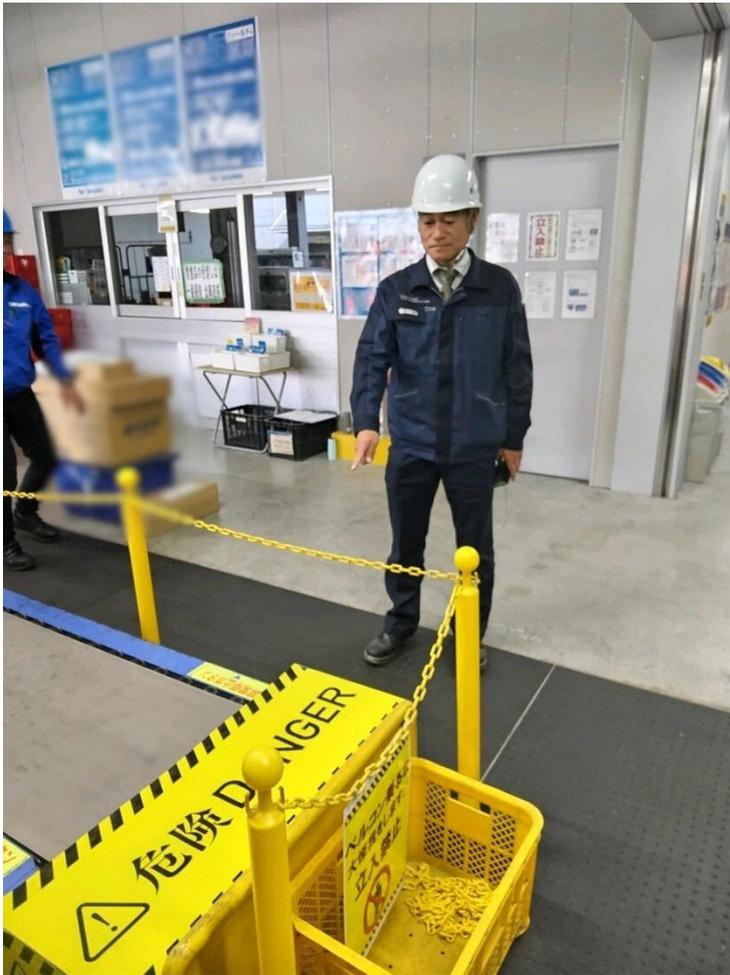
写真番号5

ベルトコンベア エンド部分にカバー（黄色）で覆い、身体が入らないようにして、「挟まれ・巻き込まれ」災害を防止している。カバーには「！危険 DANGER」の表示をしている。

エンド部分周辺にはポールに鎖を取り付けて「立入禁止」にし、エンド部分正面には、「立入禁止」の表示板を鎖からぶら下げている。

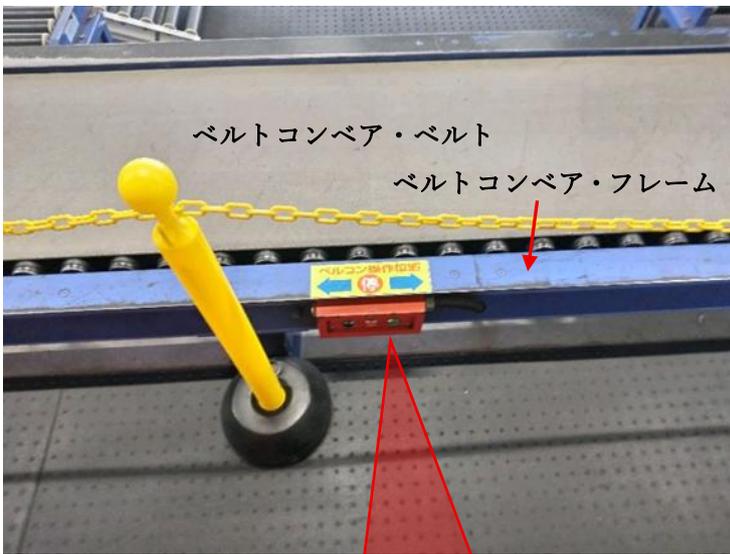
写真番号6

ベルトコンベアのスイッチは接車位置の関係から、通路床面より少し高い位置のフレーム側面にあるため、位置を分かりやすくするため、フレーム上部にスイッチ位置を表示している。

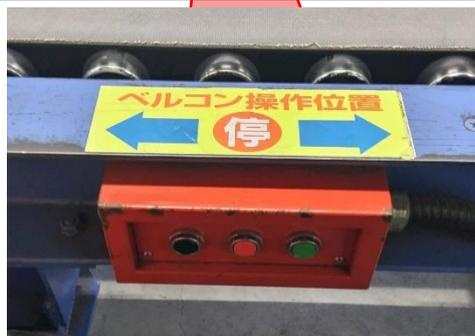
写真番号7

非常停止スイッチ（フレーム側面に複数設置）は赤丸に停の白文字で表示し、緊急時すぐに押せるようにしている。

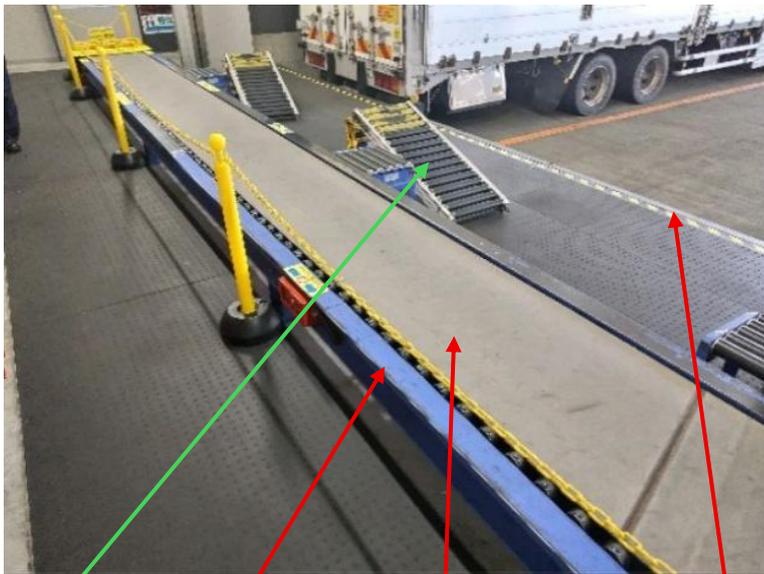
写真番号8

トラ縞のラインがトラックと建物の接地ライン

トラックバースの状況

ローラーはトラックゲートからの荷を建物内に積み込むためのもの。トラックが接地し、積み込んでいない時は、横向きに置いている。

ベルトコンベアでローラーからの荷を横方向に移動させている。

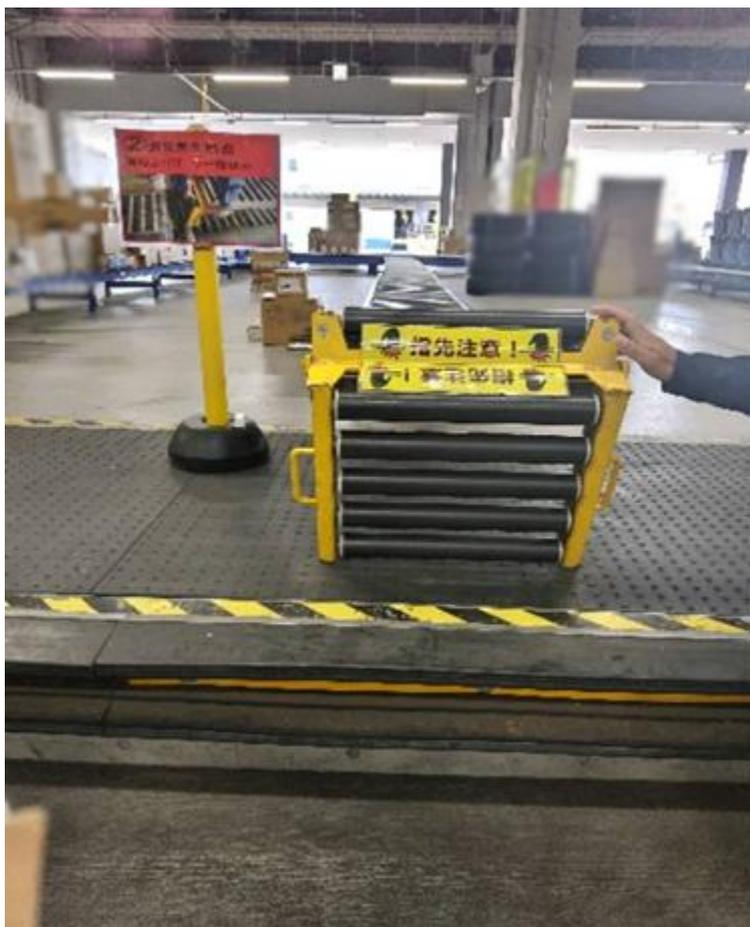
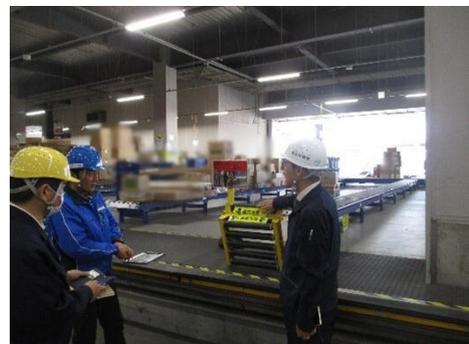
写真番号9、10

ローラーは折って置いてあるため、使用時は直線にするため開き、使用後は反対に折る必要がある。開いた時に指を挟んだ災害が発生しており、指を挟む危険箇所に「指先注意！」の表示をしている。

さらに、災害発生地点であることの表示板を左うしろのポールに取り付け、さらなる注意喚起をしている。
